# Bezpieczny przystanek PST Lechicka/Poznań Plaza

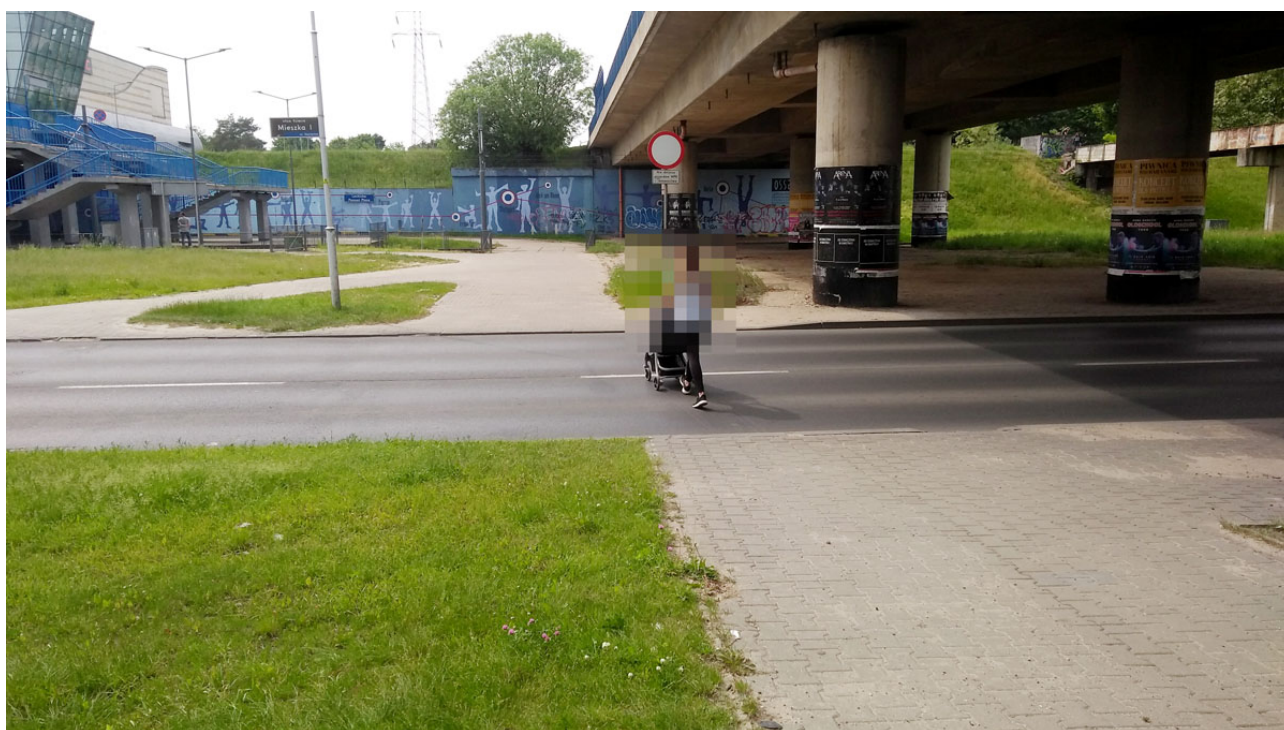
Wyznaczenie przejścia dla pieszych i przy okazji przejazdu dla rowerów przez ul. Mieszka I w celu bezpiecznego dotarcia z istniejącego ciągu pieszo-rowerowego na platformę przystanku oraz rowerem do planowanej Promenady Piątkowsko-Winogradzkiej. Aktualnie nie ma żadnego bezpiecznego dojścia do platformy przystanku PST z ciągu pieszo-rowerowego znajdującego się po przeciwnej stronie ul. Mieszka I. Piesi muszą pokonywać ul. Mieszka I bez wyznaczonego przejścia lub korzystać z zastawionych schodów technicznych.

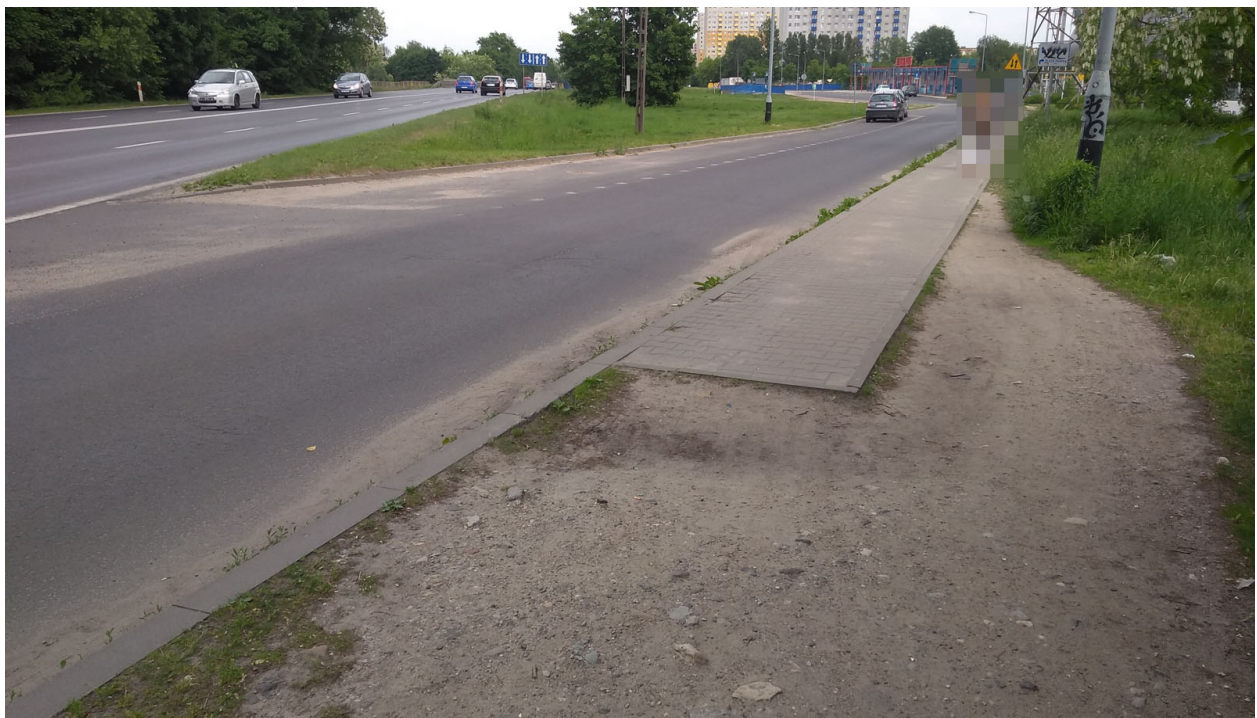
Aktualnie piesi przeciskają się wąskim przejściem przy słupie wysokiego napięcia, pokonują skrzyżowanie w niewyznaczonym miejscu i przechodzą wydeptanymi ścieżkami przez trawnik przed wejściem do CH Plaza.

Oprócz samego chodnika i przejścia można rozważyć zamontowanie słupków oddzielające chodnik (również istniejący fragment) od jezdni ze względu na notoryczne, niezgodne z prawem jeżdżenie po chodniku i parkowanie.

Wyznaczenie przejścia dla pieszych (zebra) oraz budowa fragmentu chodnika łączącego ul. Lechicką z istniejącym chodnikiem po północnej stronie ulicy przed wejściem do CH Plaza. Chodnik zapewni proste dojście do przystanku PST.

Chodnik można wykonać na działce miejskiej lub z wykorzystaniem wyłączanego z ruchu fragmentu ulicy.

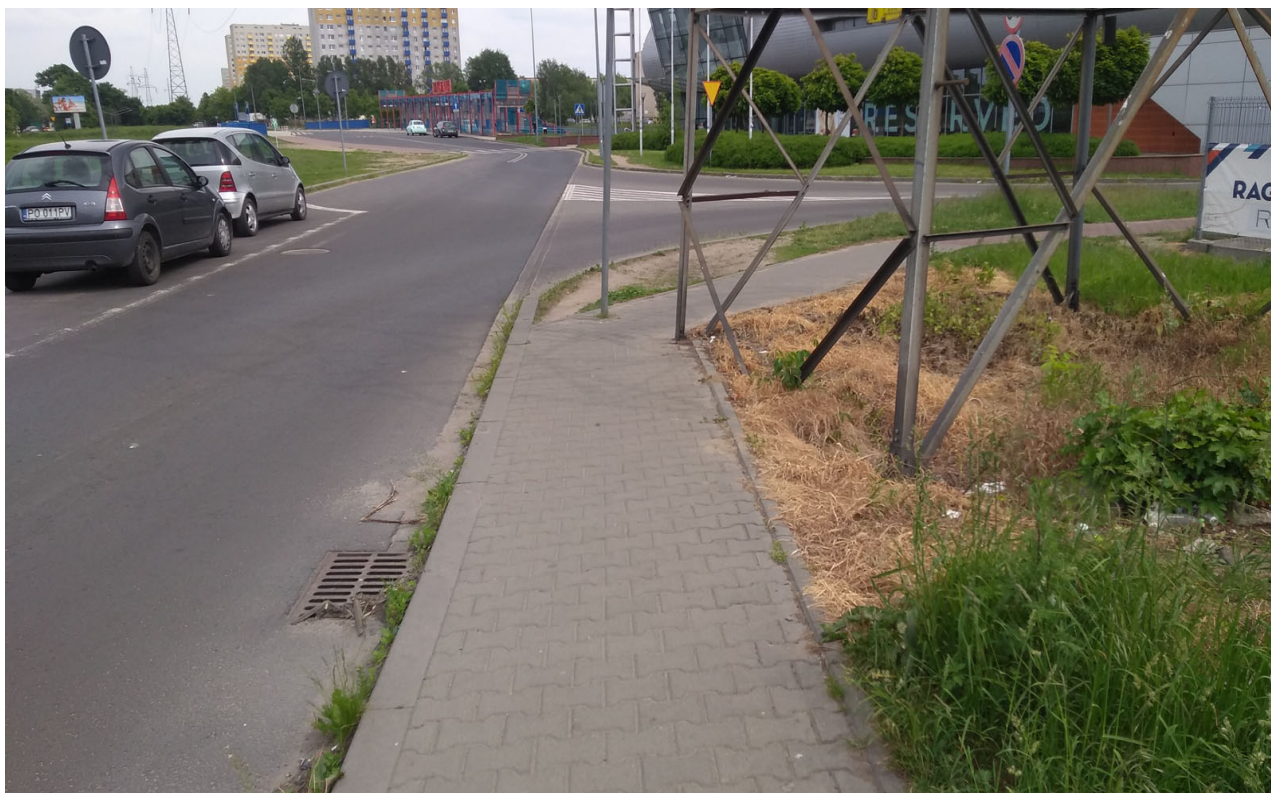
Wąski chodnik, który nie prowadzi bezpośrednio do przystanku PST (w tle widać wydeptane proste dojście do przystanku).

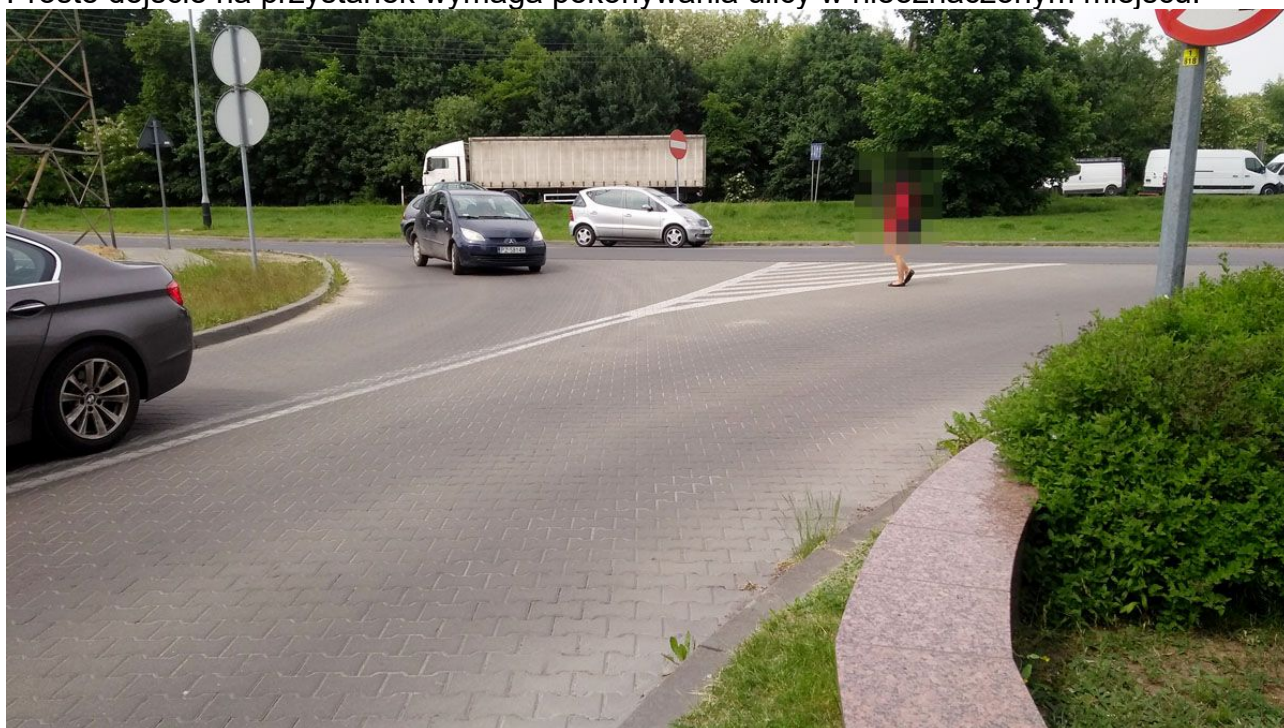
Proste dojście na przystanek wymaga pokonywania ulicy w nieoznaczonym miejscu.

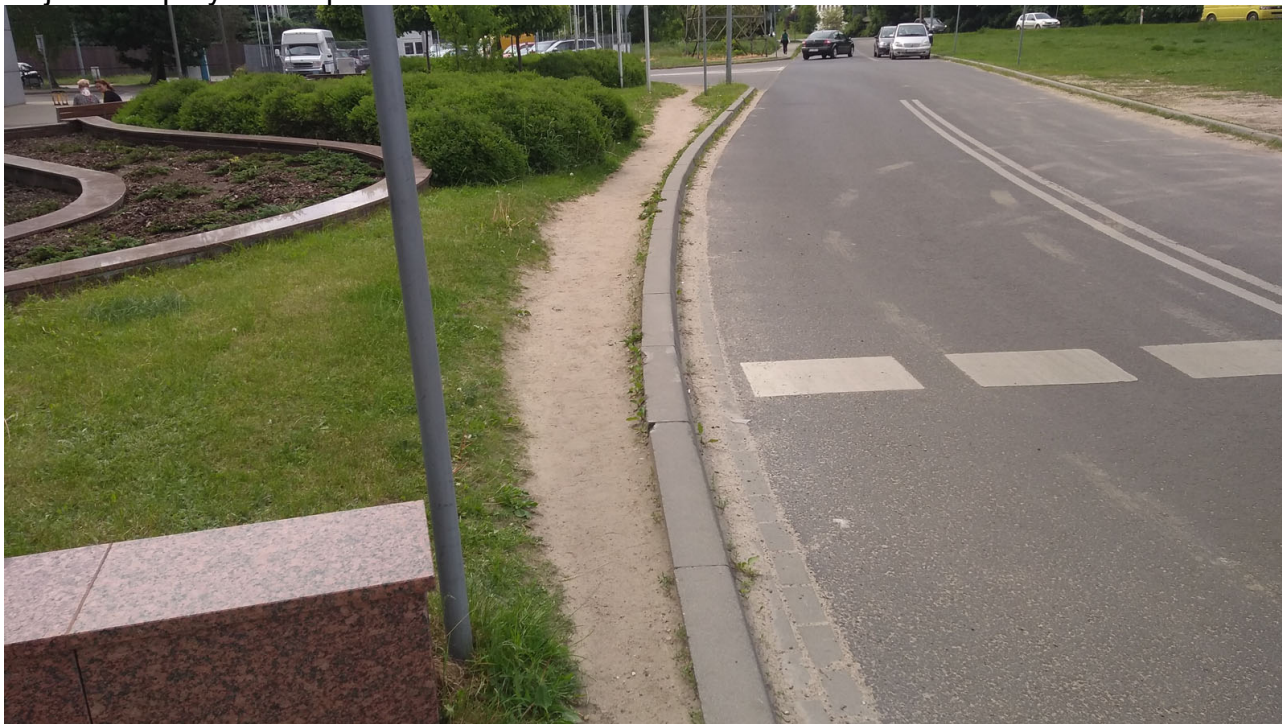
Dojście na przystanek przez trawnik.

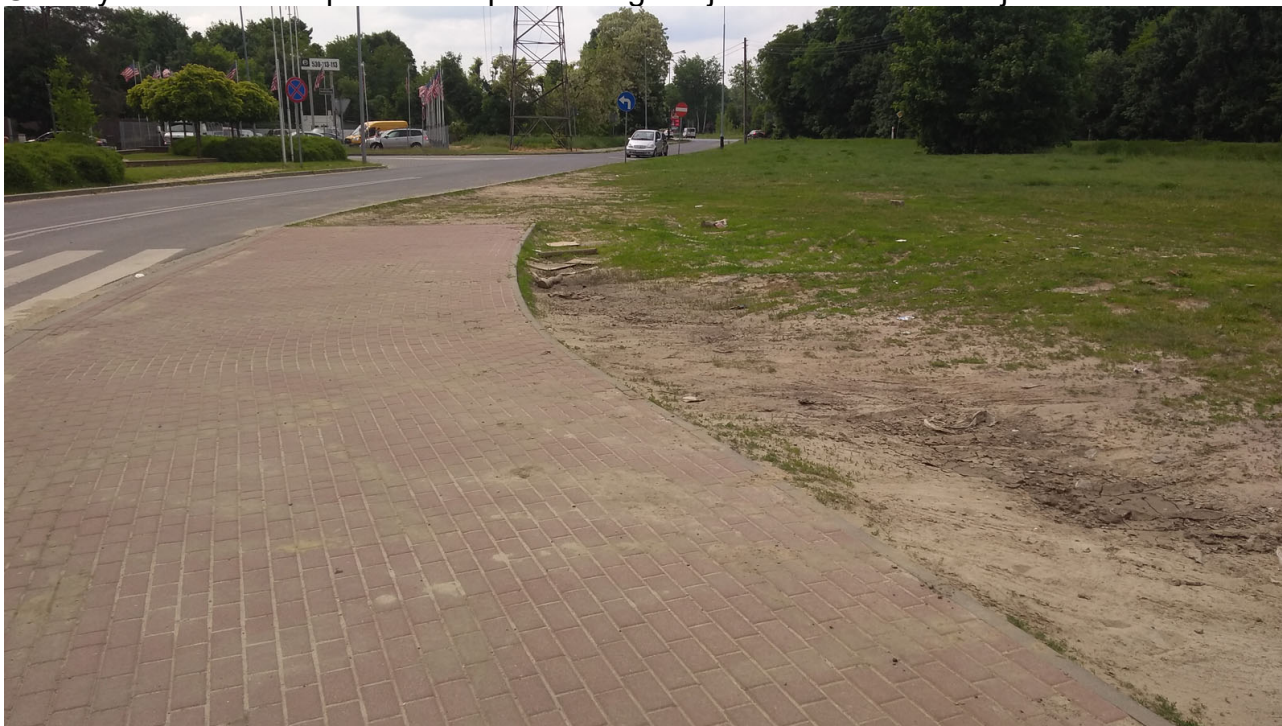
Urwany chodnik nie zapewnia bezpośredniego dojścia do ul. Lechickiej.

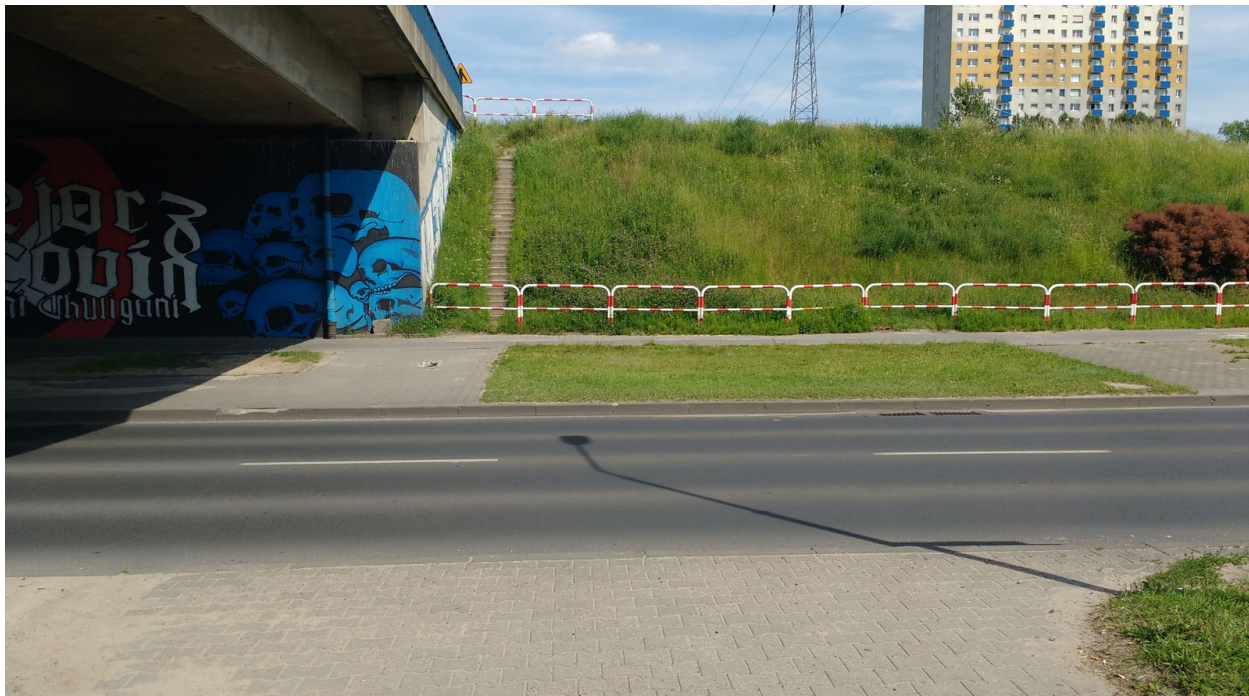
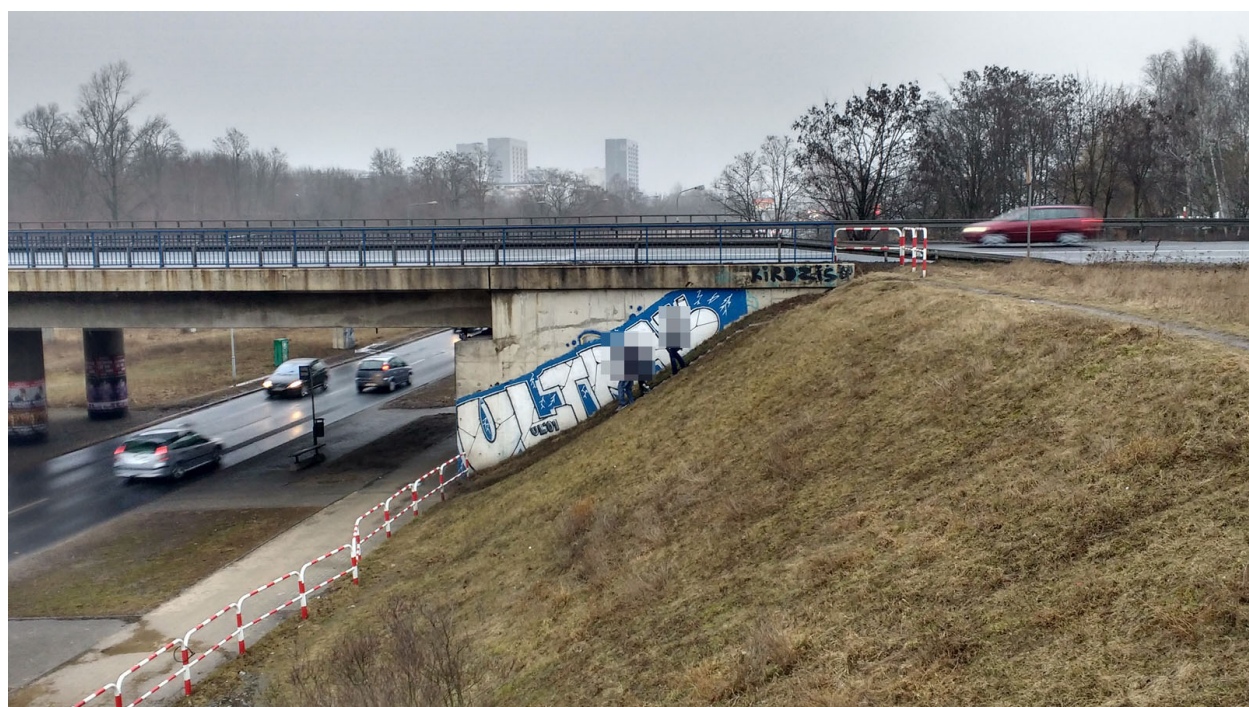
Wykonanie schodów na skarpę w miejscu obecnych schodów technicznych po wschodniej stronie wiaduktu oraz krótkiego fragmentu chodnika na górze skarpy w celu połączenia z istniejącym chodnikiem.

Schody mogą być przesunięte o kilka metrów względem istniejącej lokalizacji, aby odsunąć je od wiaduktu i poprawić widoczność. Można rozważyć poszerzenie lub przesunięcie w kierunku jezdni istniejącego ciągu pieszo-rowerowego w celu poprawy bezpieczeństwa.

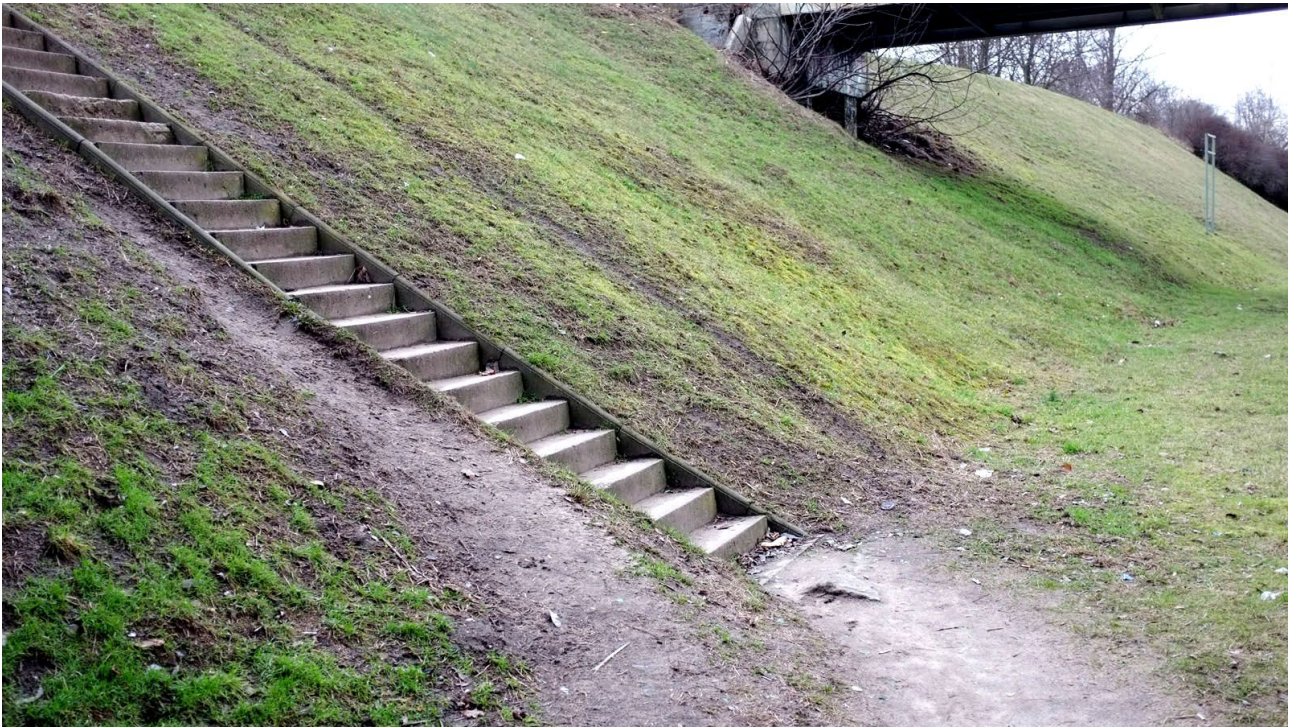
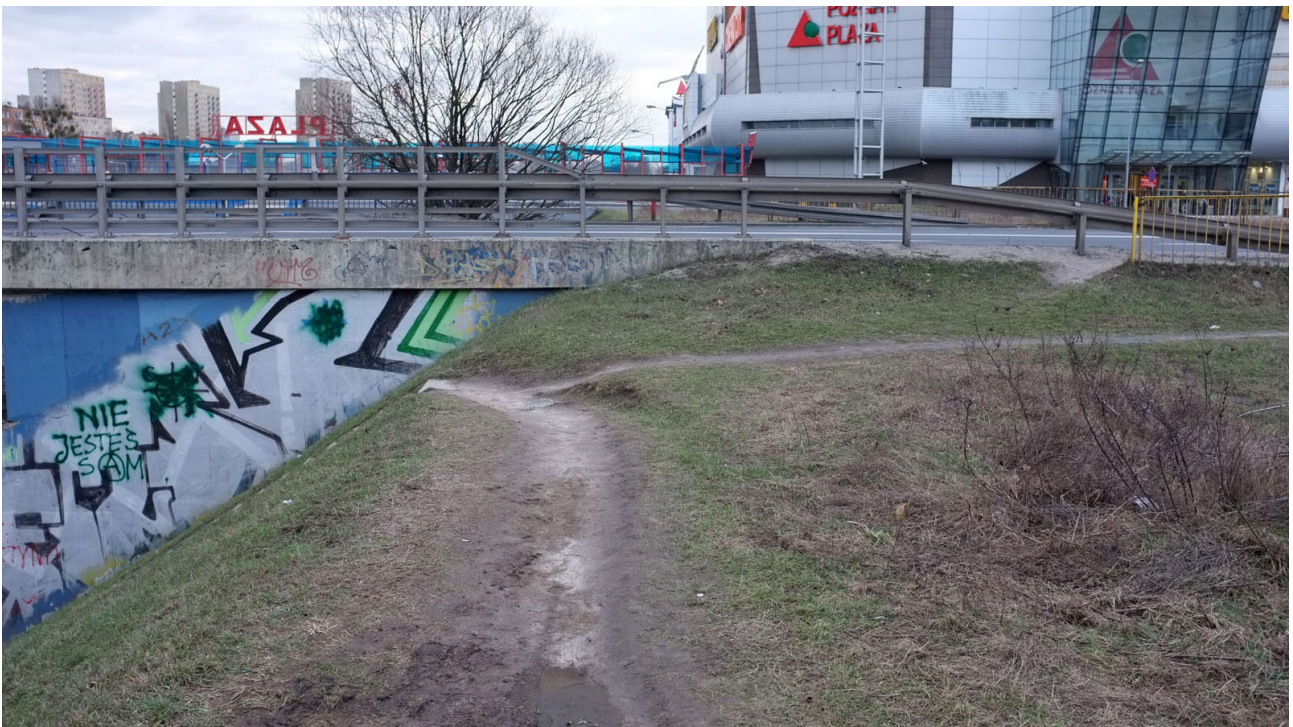
Schody techniczne cały czas służą mieszkańcom i pracownikom z południowej części os. Bolesława Chrobrego jako dojście do przystanku PST.

Wykonanie schodów na skarpę w miejscu obecnych schodów technicznych po zachodniej stronie wiaduktu.
